# Nanomateriale pentru restaurarea si consolidarea monumentelor istorice

Rodica-Mariana Ion

# Bisericile de creta Basarabi-Murfatlar

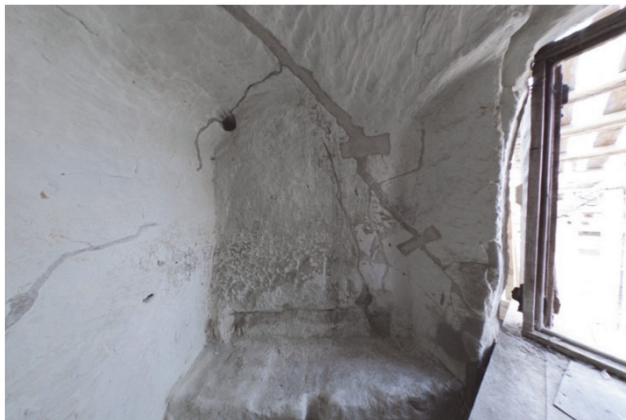
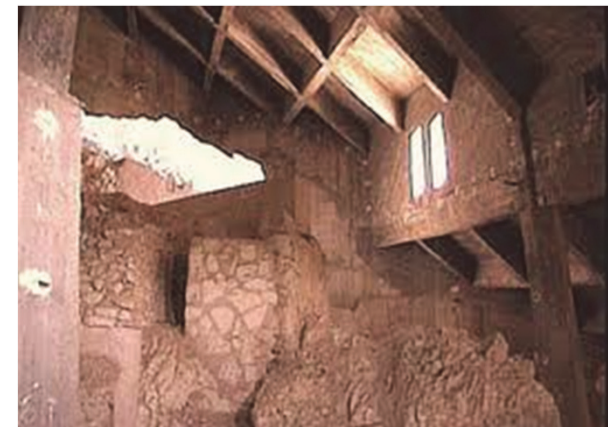
- A suferit multe proceduri improprii de restaurare-conservare, precum:
  - Aplicarea de rasini organice pentru acoperirea găurilor / crapaturilor;
  - Anveloparea cu polipropilena ce a condus la nivel ridicat al umiditatii.

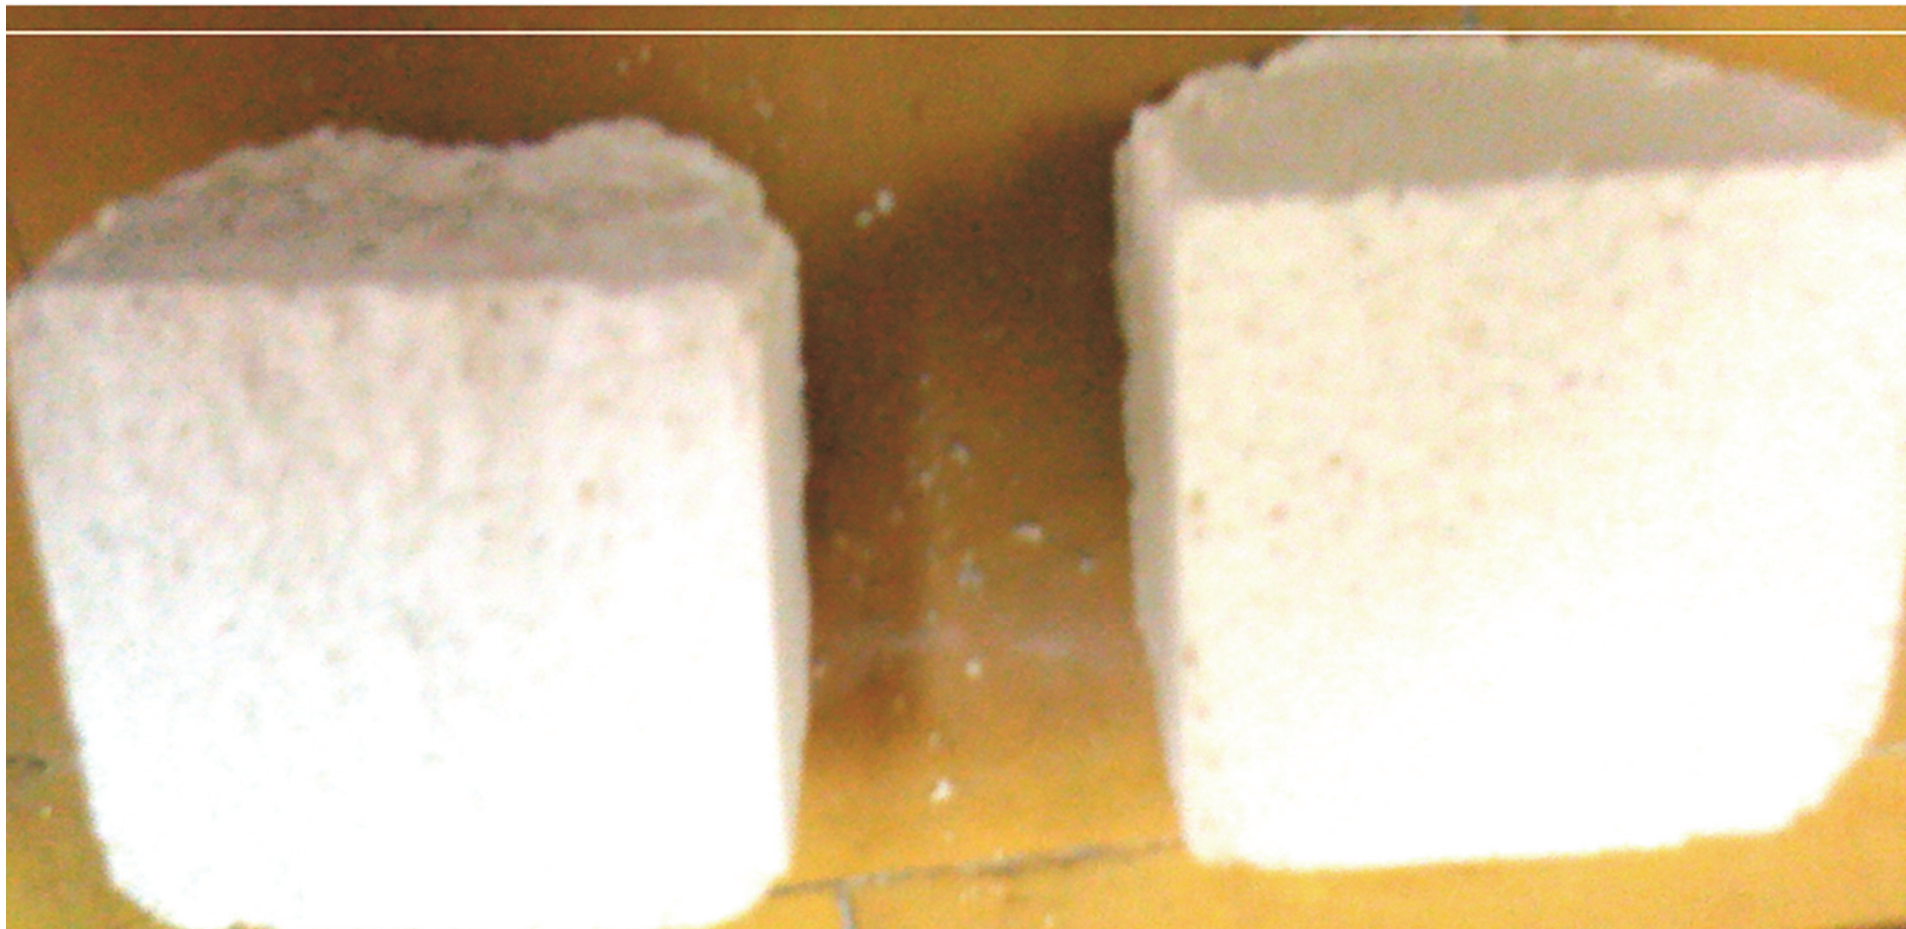
# CALOSIL

1. Nanosuspensie of  $\text{Ca}(\text{OH})_2$  in ethanol, sintetizata in lab.
2. CaLoSiL E25 (25g particles per litru isopropanol).
3. Sol  $\text{Ca}(\text{OH})_2$  : HAp, dispersat in isopropanol (30g/l  $\text{Ca}(\text{OH})_2$  + 15g/l HAp).
